KRAUTOL®
PROFESSIONAL

Proje: Boyanın pul pul dökülmesi

BOYANIN PUL PUL DÖKÜLMESİ

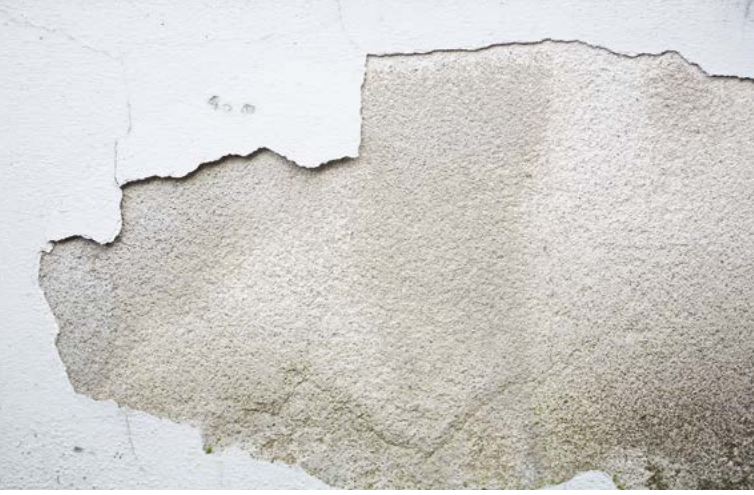
Dış cephe kaplaması, alt katman yapışkanlığında azalma/eksiklik sonucu soyulmaya ve dökülmeye başlar. Bu durum, boyama öncesi astarlama yapılmaması veya temizliğin yetersiz olmasından kaynaklanıyor olabilir. Kir veya düzensiz emici bir yüzey nedeniyle boya eşit şekilde kuruyamaz. Büzülmenin yol açtığı çatlaklar oluşabilir ve nüfuz eden su nedeniyle boyanın soyulmasına neden olabilir.
